ART ruft alle Besitzer des BlackBird auf, den oberen Lagerungsbolzen des Reibungsverstärkers sowie die dazugehörige Schraube zu tauschen.

ART calls on all BlackBird owners to replace the **upper bearing pin of the friction enhancer** along with the corresponding screw.

ART demande à tous les propriétaires du BlackBird de remplacer la goupille de palier supérieure du renforceur de friction ainsi que la vis correspondante.

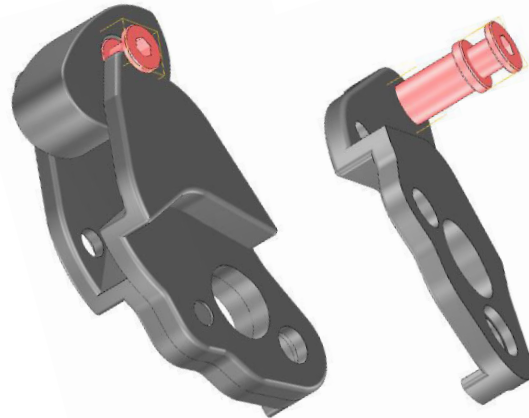
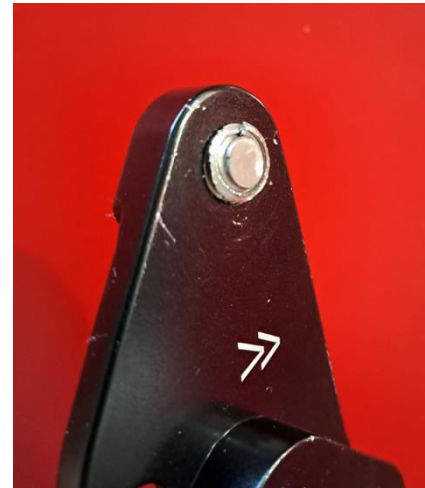
Leider haben wir in Einzelfällen bei der Prüfung des oberen Lagerungsbolzens Schwankungen in der Materialfestigkeit festgestellt, die zu einem Abbruch des Bolzens und somit der oberen Klemmbacke führen können. Eine akute Absturzgefahr besteht nicht, da die verbleibende Klemmbacke im Korpus des BlackBird eine zuverlässige Klemmung versichert, auch wenn der obere Lagerungsbolzen abbrechen sollte.

Das dafür benötigte Austausch-Set mit Anleitung erhaltet ihr kostenlos und ist ab KW 45 verfügbar. Der neue Bolzen hat eine weitaus höhere Wandstärke und die dazugehörige Schraube dringt deutlich tiefer in den Bolzen ein, während das Gewinde nun im hinteren Teil des Bolzens sitzt um ihm eine höhere Festigkeit zu ermöglichen.

Wir bitten euch trotzdem den Austausch zeitnah vorzunehmen, da uns nötige Langzeiterfahrungen zu diesem Szenario fehlen.

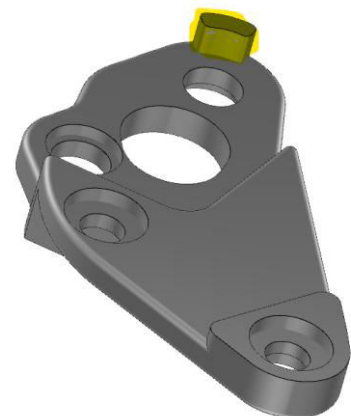
„Nase“ – Seitenplatte rechts des Reibungsverstärkers

Vereinzelte Kletterer haben uns außerdem informiert, dass die „Nase“ am Reibungsverstärker abgebrochen ist. Der Anschlag „Nase“ soll die Klemmung des Reibungsverstärkers regulieren.

Der Ausbruch der „Nase“ führt zu einem kompletten Ausfahren des Reibungsverstärkers und zum kompletten Blockieren des Systems. Es besteht hier ebenfalls keine Absturzgefahr. Wir haben hier bereits mit zwei Edelstahl Stiften eine Verstärkung vorgenommen, die jedoch nicht ausreicht um das Abscheren dieser „Nase“ vollständig zu verhindern.

Um auch diese Problematik zu eliminieren, haben wir uns entschieden die rechte Seitenplatte des Reibungsverstärkers und somit auch die „Nase“ aus Edelstahl herzustellen. Die Materialfestigkeit steigt damit auf ein Vielfaches und der BlackBird wird seine Robustheit deutlich erhöhen. Im gleichen Zuge haben wir eine Optimierung der Konturen vorgenommen um die Gewichtszunahme auf nur 40g zu beschränken.

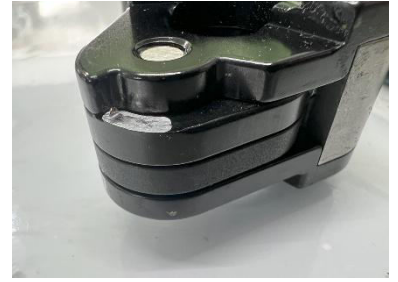
Der BlackBird ist nach **EN 12841** durch den **Tüv Süd** zertifiziert und wurde dafür zahlreichen Zugtests unterzogen, denen er problemlos standgehalten hat. Das hier beschriebene „Abbrechen der „Nase“ zeigte sich ausschließlich bei der Verwendung in SRT in Verbindung mit einem verharzten Seil. Der Reibungsverstärker kann bei einem verharzten Seil kurzfristig blockieren und dann bei vollständigem Betätigen des Lösehebels schlagartig ausfahren, wobei diese Schlagkraft dann direkt auf die kleine „Nase“ wirkt und sie abscheren kann.

Bei der Verwendung im Doppelseil (MRT/DRT) kann das systembedingt nicht passieren.

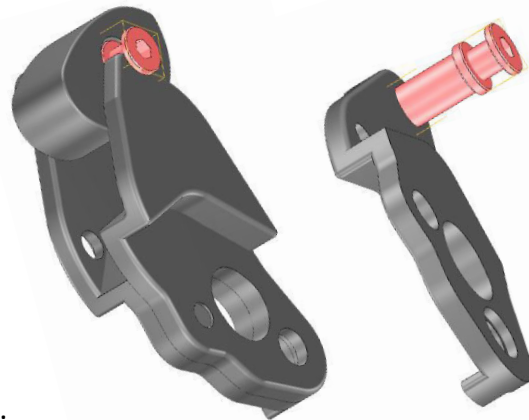
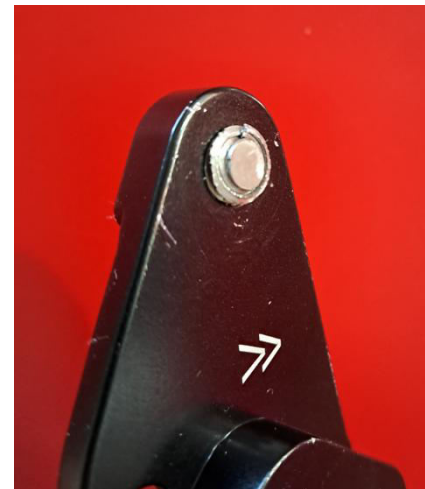
During inspections, we have identified isolated cases of variations in the material strength of the upper bearing pin. These variations could lead to a pin fracture and, consequently, failure of the upper clamping jaw. There is no immediate risk of a fall, as the remaining clamping jaw inside the BlackBird's body maintains reliable clamping even if the upper bearing pin were to break.

The required replacement kit (including instructions) will be provided free of charge and will be available from calendar week 45. The new pin features a significantly increased wall thickness, and the corresponding screw engages much deeper into the pin; the thread is now positioned in the rear section of the pin to provide greater overall strength.

Nevertheless, we ask that you carry out the replacement promptly, as we currently lack long-term data for this scenario.

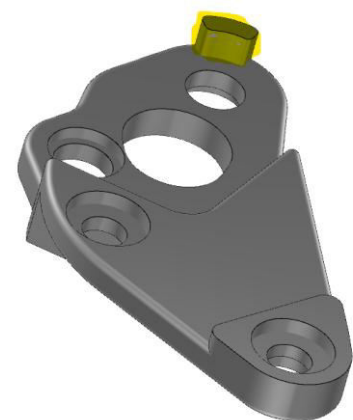
“Nose” – Right Side Plate of the Friction Enhancer

A few climbers have also informed us that the “nose” on the friction enhancer has broken off. The nose stop is designed to regulate the clamping movement of the friction enhancer.

If the nose breaks, the friction enhancer can extend fully, causing the entire system to lock up. There is no risk of a fall in this situation.

We have already reinforced this area with two stainless-steel pins, but this measure alone is not sufficient to completely prevent the shearing of the nose.

To address this issue as well, we have decided to manufacture the right side plate of the friction enhancer, and thus the “nose,” from stainless steel. This significantly increases the material strength and greatly enhances the overall robustness of the BlackBird. At the same time, we have optimized the contours to limit the weight increase to only 40 grams.

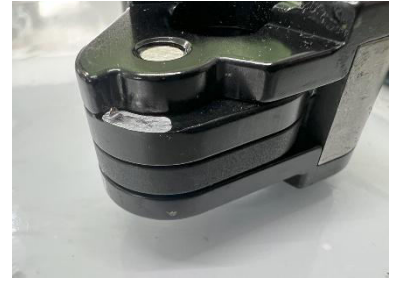
The BlackBird is certified by **TÜV Süd** in accordance with **EN 12841** and has successfully passed numerous tensile tests without any issues. The breakage of the “nose” described here occurred exclusively during use in SRT (Single Rope Technique) and in combination with a resin-contaminated rope.

When used with such a rope, the friction enhancer may temporarily seize. If the release lever is then fully actuated, the enhancer can suddenly extend, transferring a sharp impact force directly onto the small “nose”, which may shear off as a result.

When used with double rope systems (MRT/DRT), this situation cannot occur due to the system design.

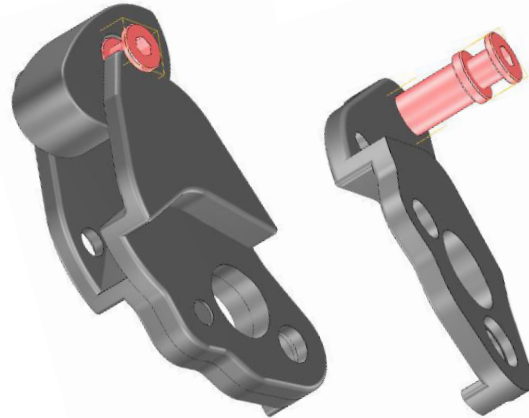
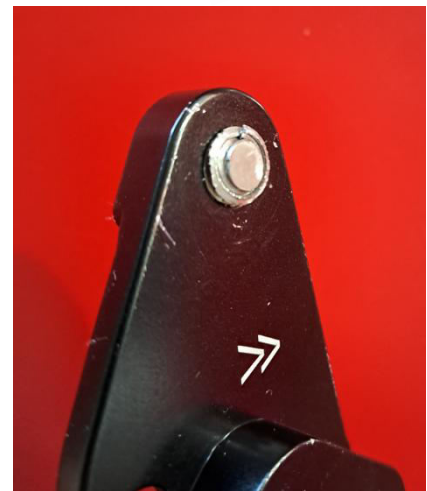
Au cours des inspections, nous avons identifié quelques cas isolés de variations dans la résistance du matériau de la goupille de palier supérieure.

Ces variations pourraient entraîner une rupture de la goupille et, par conséquent, une défaillance de la mâchoire de serrage supérieure.

La nouvelle goupille présente une épaisseur de paroi nettement augmentée, et la vis correspondante s'engage beaucoup plus profondément dans la goupille, le filetage est désormais positionné dans la partie arrière de la goupille afin d'assurer une résistance accrue.

Néanmoins, nous vous prions d'effectuer le remplacement dans les plus brefs délais, car nous ne disposons pas encore de données à long terme pour ce scénario.

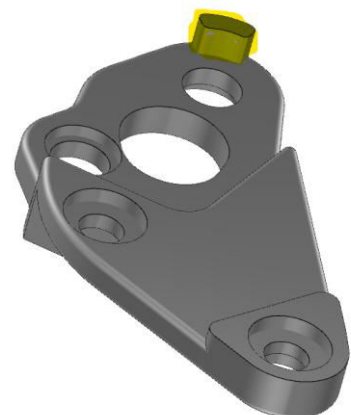
„Nez“ – Plaque latérale droite du renforceur de friction

Quelques grimpeurs nous ont également informés que le „nez“ du renforceur de friction s'était cassé.

Le butée du nez est conçue pour réguler le mouvement de serrage du renforceur de friction.

Si le nez se casse, le renforceur de friction peut s'étendre complètement, provoquant le blocage total du système. Il n'existe aucun risque de chute dans cette situation.

Nous avons déjà renforcé cette zone avec deux goupilles en acier inoxydable, mais cette mesure à elle seule ne suffit pas à empêcher complètement la rupture du nez.

Afin de résoudre également ce problème, nous avons décidé de fabriquer la plaque latérale droite du renforceur de friction, et donc le « nez », en acier inoxydable. Cela augmente considérablement la résistance du matériau et améliore nettement la robustesse globale du BlackBird. Dans le même temps, nous avons optimisé les contours afin de limiter l’augmentation de poids à seulement 40 grammes.

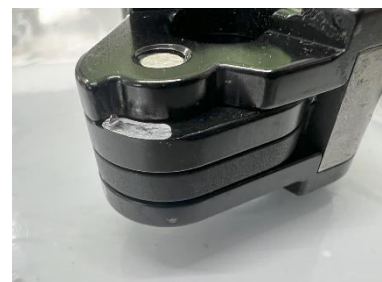
Le BlackBird est certifié par le **TÜV Süd** conformément à la norme **EN 12841** et a réussi avec succès de nombreux tests de traction sans présenter le moindre problème. La rupture du „nez“ décrite ici s’est produite exclusivement lors de l’utilisation en SRT (Single Rope Technique) et en combinaison avec une corde contaminée par de la résine. Lorsqu’il est utilisé avec une telle corde, le renforceur de friction peut se bloquer temporairement. Si le levier de déverrouillage est ensuite entièrement actionné, le renforceur peut s’étendre brusquement, transmettant une force d’impact soudaine directement sur le petit « nez », qui peut alors se cisailer.

Lors de l’utilisation avec des systèmes à double corde (MRT/DRT), cette situation ne peut pas se produire en raison de la conception du système.
